СИСТЕМА ВІБРОАКУСТИЧНОГО ДІАГНОСТУВАННЯ ТРІЩИНОУТВОРЕННЯ ТА МЕХАНІЗМ ЗАРОДЖЕННЯ МІКРОТРИЩИН У МЕТАЛЕВИХ КОНСТРУКЦІЯХ

***Анотація.** Дослідження виконувалося на зразках нержавіючої сталі, у якій дефекти важко виявляються методами неруйнівного контролю, зокрема акустичної емісії, через велику в'язкість цієї сталі. Досліджувалася зміна дислокаційної структури у матеріалі за різних кількостей знакозмінних навантажень. Спостереження здійснювалися методом електронної мікроскопії «на просвічування». Було отримано типові дислокаційні структури як у вихідному стані, так і за різних кількостей циклів навантажень. Зокрема спостерігалися упорядкований перерозподіл дислокацій у середині зерен, формування смуг ковзання. Було зафіксовано зміну структури внаслідок появи і розвитку процесів двійникування. За великих кількостей циклів навантажень (кілька сотень тисяч) спостерігалося накопичення дислокацій на границях зерен, а на останній стадії – формування смуг надзвичайно великих їх щільностей. Це призводить до проривання границь зерна та появи мікротріщин. Отримання цих даних методом прямих спостережень дало змогу встановити відповідність зміни макрохарактеристик (наприклад, віброакустичних) з ф

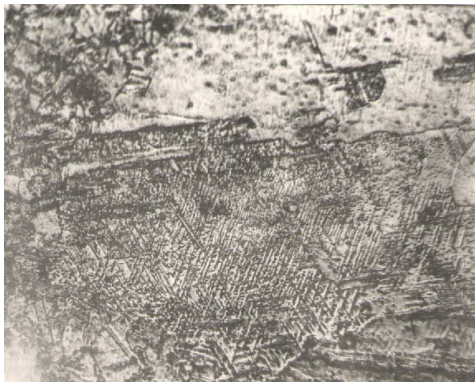
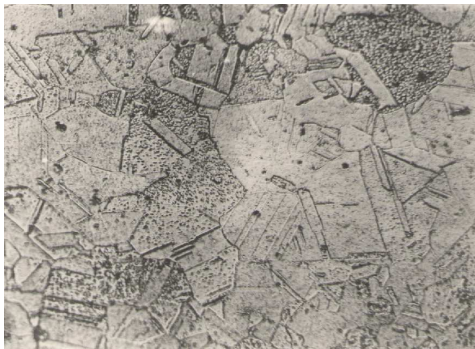
Структурні зміни поверхні зразків наведено на рис. 2.

Рисунок 2 – Структури поверхонь зразків:
а – після 30 тис. циклів навантажень (x230);
б – вихідний стан

Отримані дані не дають уяви про структурні зміни у внутрішніх шарах матеріалів (зміни дислокаційної структури). Це можливе лише методом електронної мікроскопії. Слід зауважити, що через великі збільшення огляд великої ділянки зразка неможливий, тому не можна казати про чіткий зв'язок кількості циклів навантажень зі структурними змінами. Втім, загальні закономірності можна простежити.

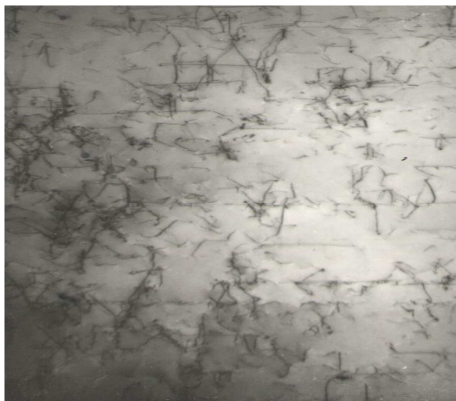
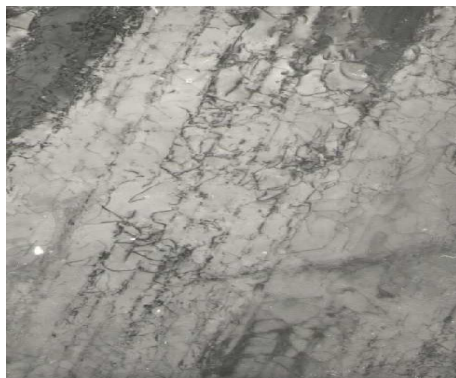
На рис. 3 порівняно вихідний стан дислокаційної структури зі структурою на ранніх стадіях навантаження.

Рисунок 3 – Зміна дислокаційної структури зразків:
а – вихідний стан; б – після 30 тис. циклів (x10000)

З рис. 3 видно, що на початкових стадіях навантажень починають формуватися смуги ковзання, наявність яких свідчать про початок процесу незворотної деформації. За подальших навантажень процес деформації відбувається за рахунок двійникування (рис. 4)

Смуга надмірної щільності дислокацій на рис. 3, б свідчить про зародження мікротріщини. Слід зауважити, що таке поодиноке явище не обов'язково спричиняє розвиток макротріщини. Вона може зникнути зі зміною напрямку деформації, але за наявності кількох таких структур їх поєднання веде до появи і росту мікротріщини, що закінчується появою макродефекта.

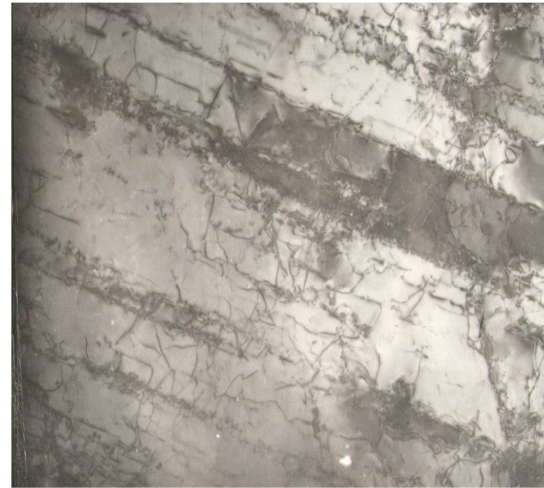
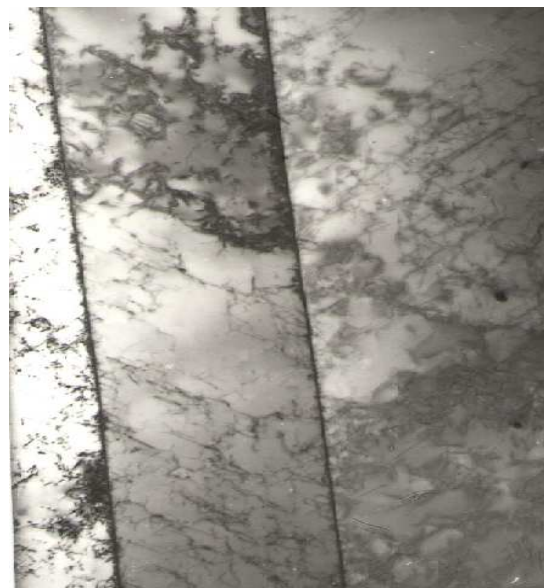
Рисунок 4 – Поява (а) і розвиток (б) деформації за рахунок процесу двійникування (x10000)

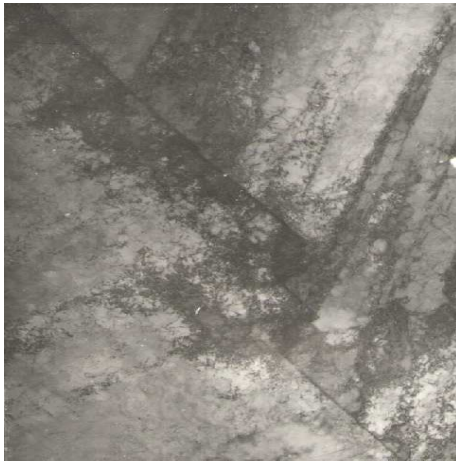
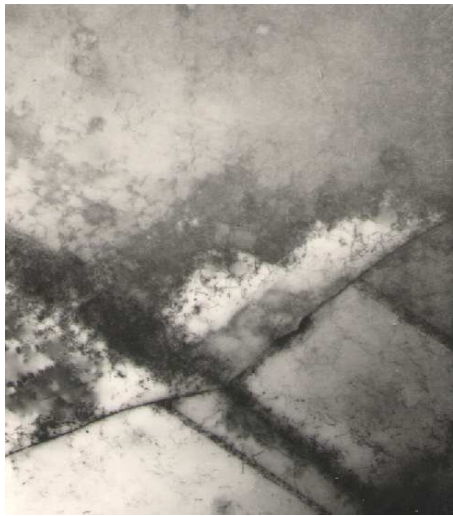
На наступних стадіях навантажень (кілька сот тисяч циклів) спостерігається значний перерозподіл щільності дислокацій та їх критичне накопичення на границях зерен (рис. 5).

Рисунок 5 – Дислокаційна структура зразків на границях зерен: а – накопичення дислокацій та границях; б – насичення, яке веде до прориву стінки зерна (x10000)
